Utilisation des photographies aériennes et d'un SIG lors d'Enschede (Pays-Bas)

Texte de Drs. Paul Hofstee, urbaniste à l'Institut international de levés aérospatiaux et sciences de la Terre (ITC) Enschede - Pays-Bas et de Jean Tariel (ITC) Ingénieur topographe ESGT

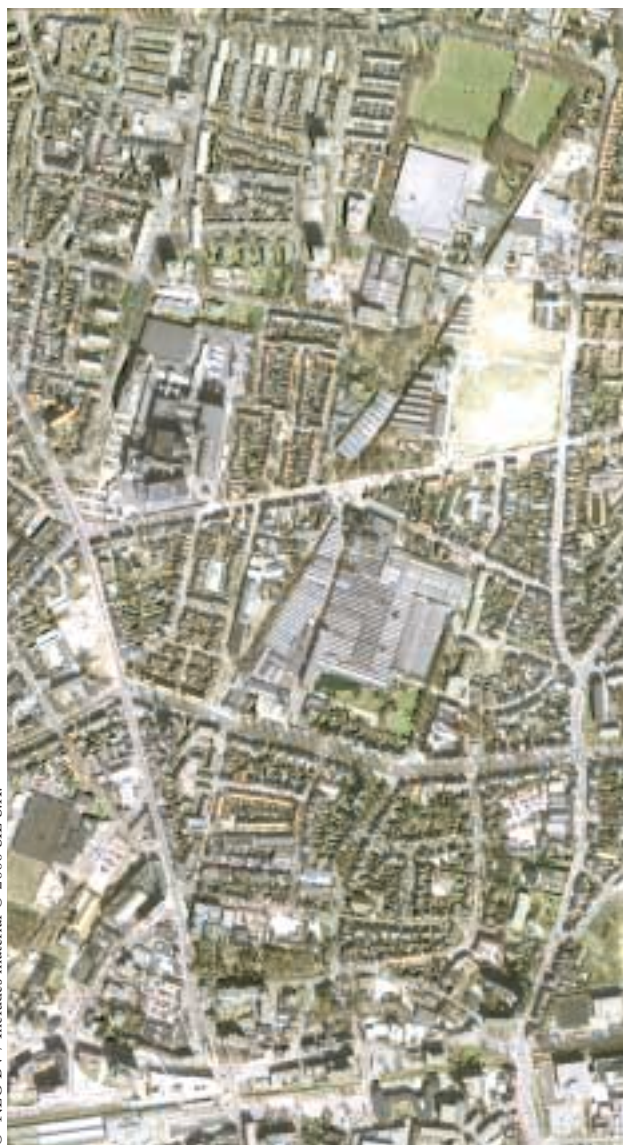
*Partie d'une image Ikonos
Date : 5 avril 2000*

- photographies verticales en couleurs à l'échelle de 1/10 000, du 3 Avril 2000. Ces photographies sont faites tous les 2 ans à la demande de la municipalité pour la gestion de l'espace ;
- images spatiales Ikonos panchromatiques et multispectrales de résolutions respectives d'1m et de 4m, du 5 avril 2000, faites à la demande de l'ITC pour des travaux de recherche ;
- photographies verticales en noir et blanc, à l'échelle de 1/18 000, du 13 mai 2000. Ces photographies sont faites tous les 5 ans, à la demande du service topographique (Topografische Dienst), pour la mise à jour de la carte à 1/25 000. La mission, planifiée comme à l'habitude au printemps, a été réalisée fortuitement environ 4 heures avant

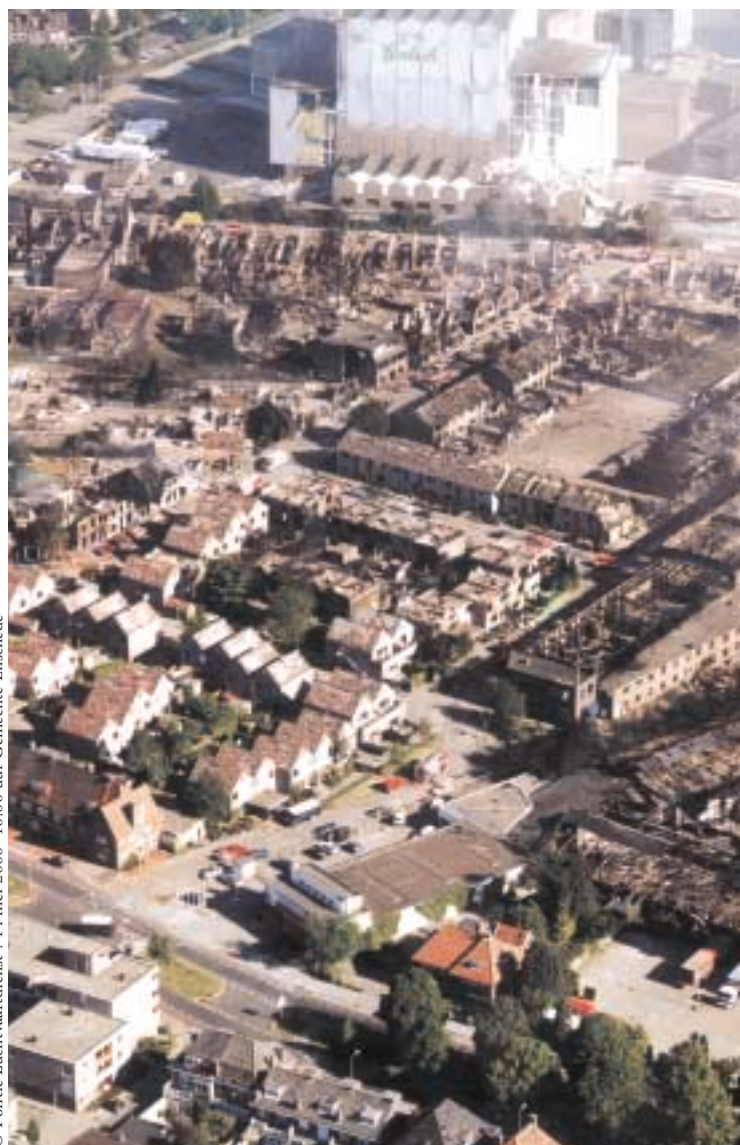
*Le quartier sinistré, le lendemain matin de l'explosion. Des fumées révèlent
Date : 14 mai 2000 vers 10h.*

des incendies non encore maîtrisés.

Afin d'éviter un «tourisme de catastrophe» par la voie des airs (au sol un vaste périmètre de sécurité fut très rapidement mis en place) le survol du secteur a été sévèrement réglementé pendant quelques semaines. Pour les besoins des autorités municipales et des services de secours, les premières photographies aériennes de la zone sinistrée ont été faites par la police du service de la navigation aérienne (Politie Luchtvaartdienst) dès le len-

demain matin de l'explosion; certaines de ces photographies ont été publiées par la presse trois semaines plus tard.

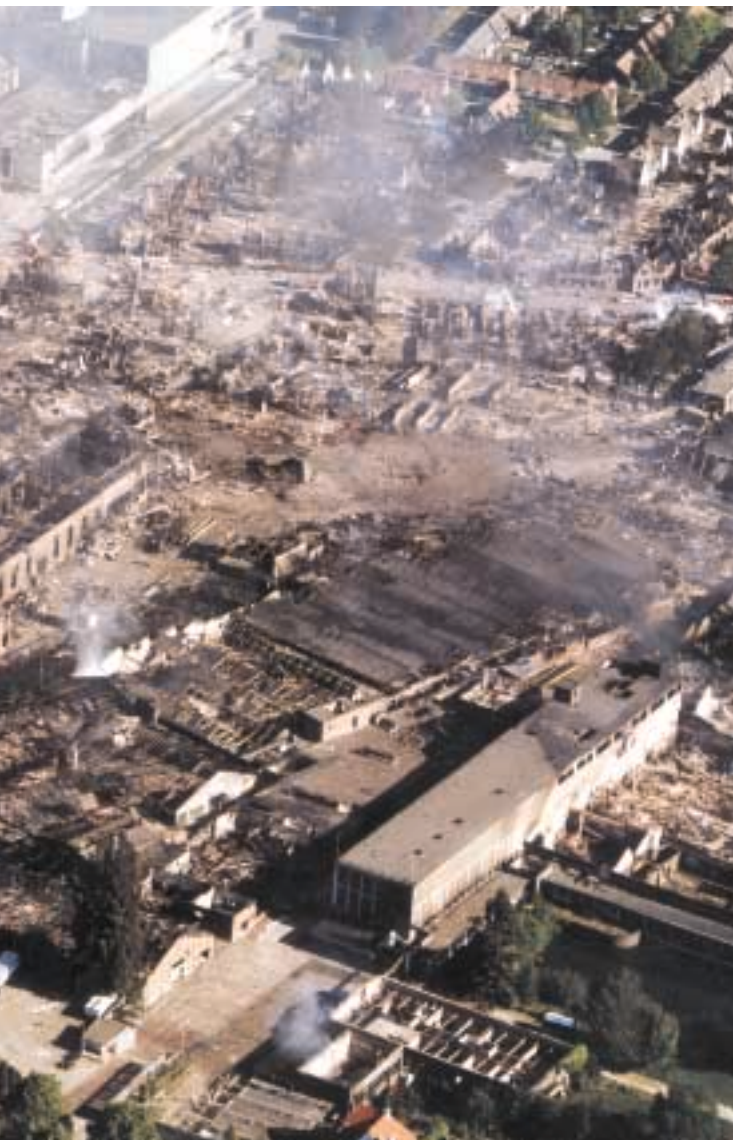
Mosaïque de deux photographies. Pour les nécessités de l'enquête, le site de l'explosion et ses alentours immédiats ont été ceinturés par un rideau de polyéthylène visible sur l'image.

Date : 23 mai 2000

Echelle originale : 1/1 000

Douze jours après la catastrophe, à la demande de la municipalité, 9 photographies aériennes verticales à l'échelle de 1/1 000 ont été faites. Elles furent utilisées en qualité de plan le plus à jour après la catastrophe. Les autorités municipales, les coopératives de construction de locaux d'habitation, et les compagnies d'assurances ont procédé à l'évaluation des dommages par des levés complets au sol dans la zone de l'explosion et aux alentours sur la base des déclarations de dommages (signalés jus-

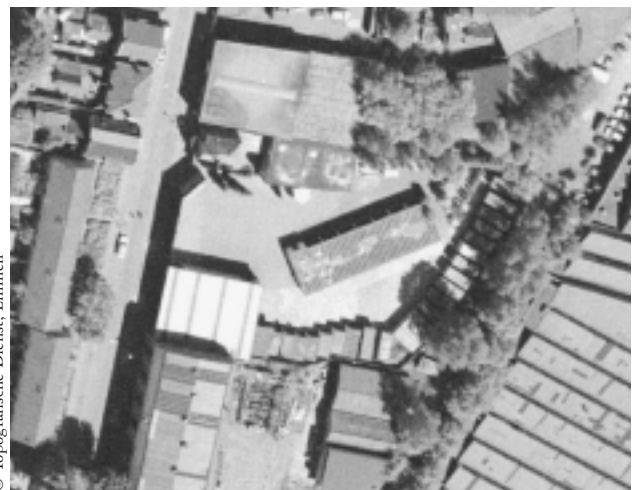
Extrait d'une photographie aérienne prise fortuitement environ 4 heures avant l'explosion

Date : 13 mai 2000 vers 12h. Echelle originale : 1/118 000

phiques ou vidéoscopiques. Le but de cette collecte était l'établissement de preuves du respect ou du manquement aux autorisations données par la municipalité à l'entreprise de stockage des feux d'artifices. Les photographies faites le 13 mai ont été utilisées pour compter le nombre de cadres et de conteneurs dans lesquels étaient entreposés les feux d'artifices. Les conditions de stockage et les quantités à ne pas dépasser avaient été spécifiées dans les autorisations. L'image Ikonos n'a pas permis un décompte certain, la visibilité étant limitée par le très fort contraste dans les zones d'ombre où se trouvaient un certain nombre de ceux-ci.

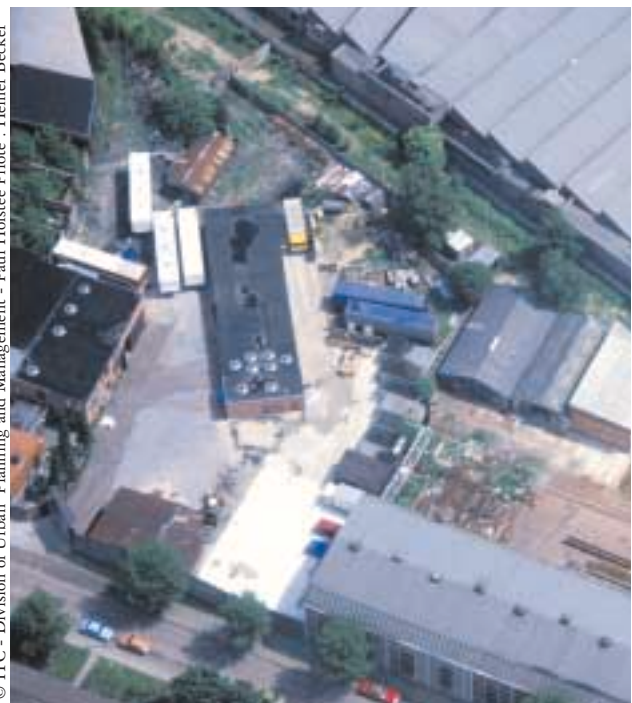
L'entrepôt, la casemate en béton et quelques cadres en 1986

Date : 9 juin 1986 Hauteur de vol : 400m

L'ITC a pu ainsi fournir quelques photographies verticales et obliques de petit format (35mm - 6 x 6cm), faites à l'occasion de travaux pratiques d'étudiants des cours d'information géographique pour la planification et la gestion des zones urbaines (Geoinformation for Urban Planning and Management). Le grand public a lui aussi été sollicité par voie de presse dans le cas où des personnes détiendraient de tels documents ou des prises de vues cinématogra-

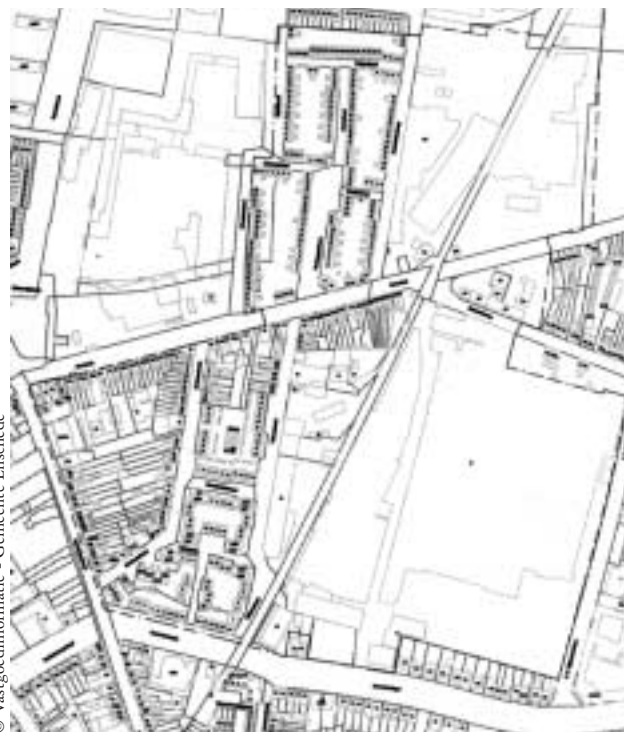
Plan du quartier détruit. Noter la longueur et l'étroitesse de nombreuses parcelles. La situation sera mise à profit pour procéder à un remembrement. Echelle originale : 1/15 000

qu'à plus d'1 km du lieu de l'explosion). Les bases de données existantes, les cartes et les photographies aériennes seront utilisées comme documents de référence pour l'étude des projets de reconstruction et le remembrement urbain qui en fera partie.

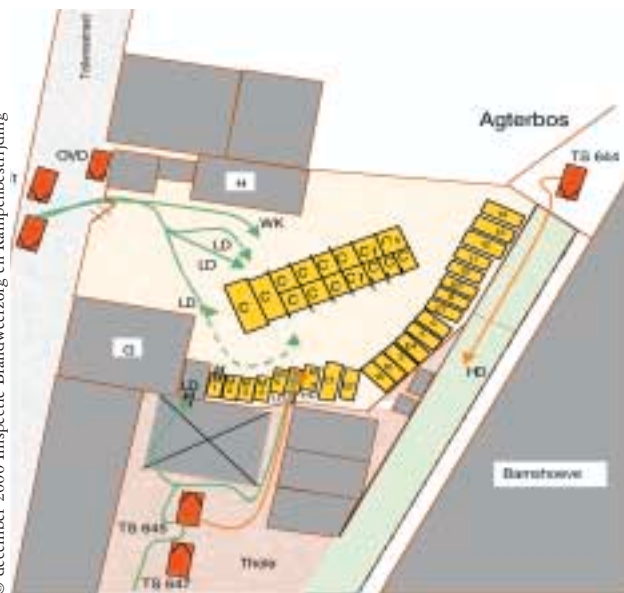
Plan d'intervention des pompiers.

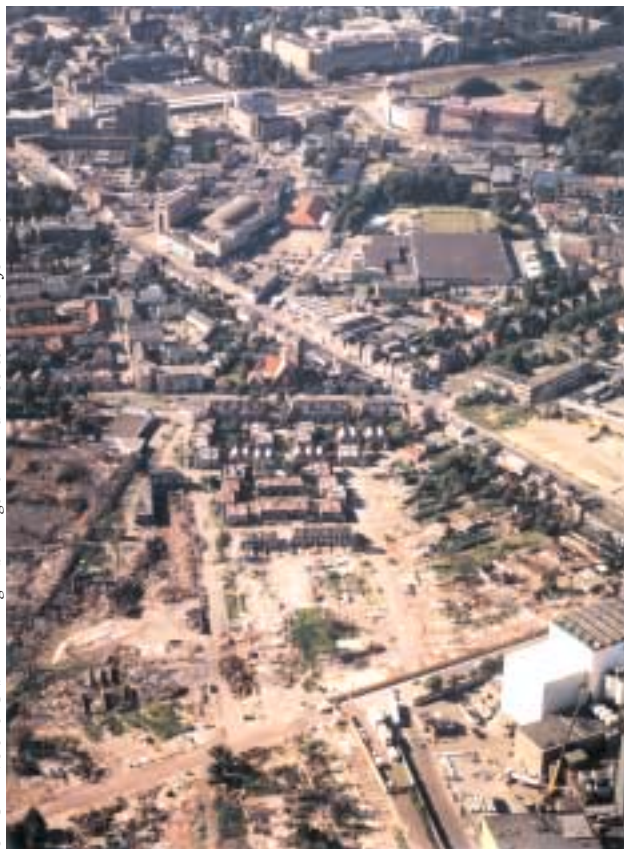
Les lieux environ trois semaines après l'explosion ; à l'arrière-plan les abords immédiats du centre ville.

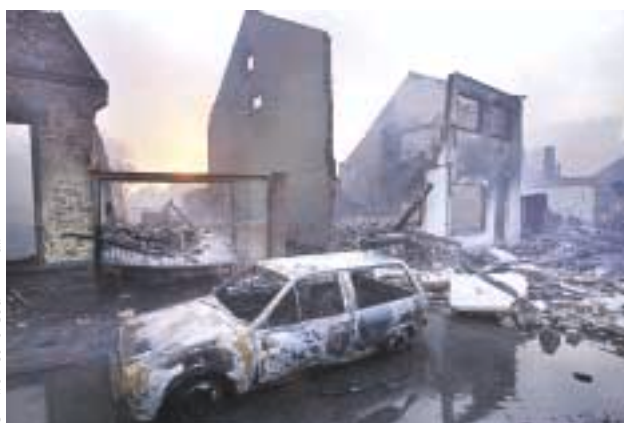
Un aspect des destructions dans une rue proche de l'explosion (Roomweg)

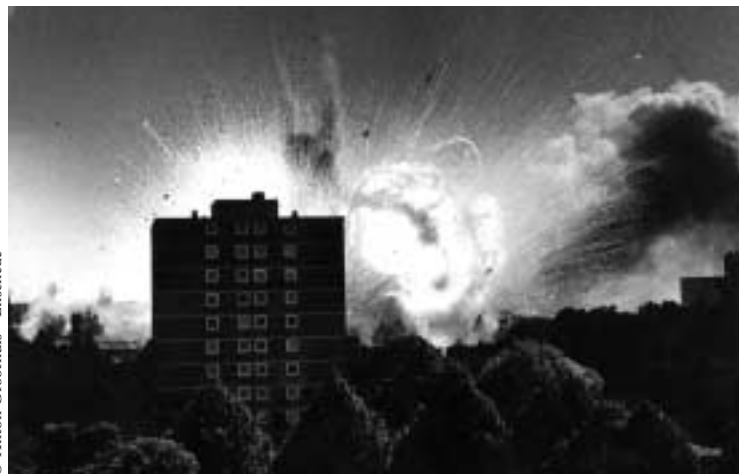
L'explosion de 15b35mn46s, la dernière la plus puissante. Noter les débris projetés ; l'un d'entre eux a causé la mort d'un cycliste circulant à 580m de l'entrepôt.

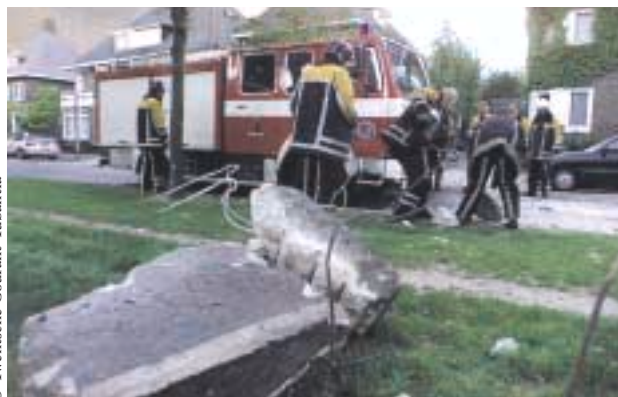
Bloc de béton provenant de la casemate, projeté à plus de 300m sur le boulevard de ceinture (Lasondersingel)
