Geotechnisch ontwerp Conservatoriumhotel Amsterdam

Van Rijkspostspaarbank naar vijfsterren Conservatoriumhotel

Prof. dr. ir. Almer.E.C. van der Stoel
CRUX Engineering BV Amsterdam
Universiteit Twente

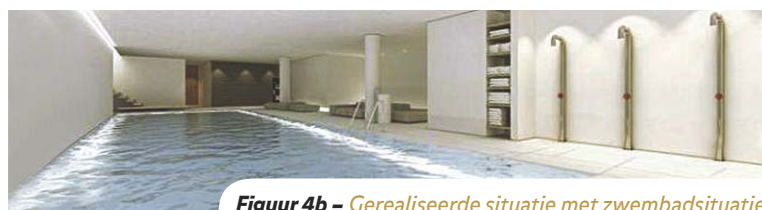
Figuur 4b – Gerealiseerde situatie met zwembadsituatie.

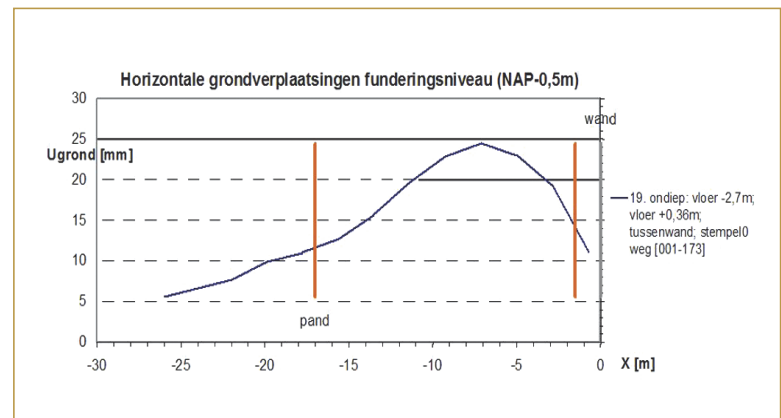
Figuur 8 – Horizontale grondverplaatsing op maaiveldniveau dsn c-c na maatgevende bouwfase.

De maatgevende horizontale grondvervormingen op maaiveldniveau naast damwand 1 zijn weergegeven in figuur 8. De grootste verplaatsing is bijna 25mm. De maatgevende verticale grondvervormingen op maaiveldniveau respectievelijk paalpuntniveau naast damwand 1 zijn weergegeven in figuur 9 en figuur 10. De grootste zakkings bedraagt bijna 35mm respectievelijk 7mm. Deze vervormingen zijn gebruikt in de schadepredictie.

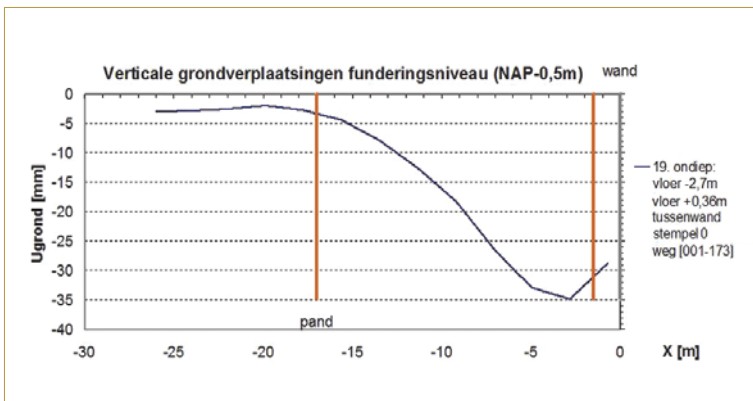
Figuur 9 – Verticale grondverplaatsing op maaiveldniveau dsn c-c na maatgevende bouwfase.

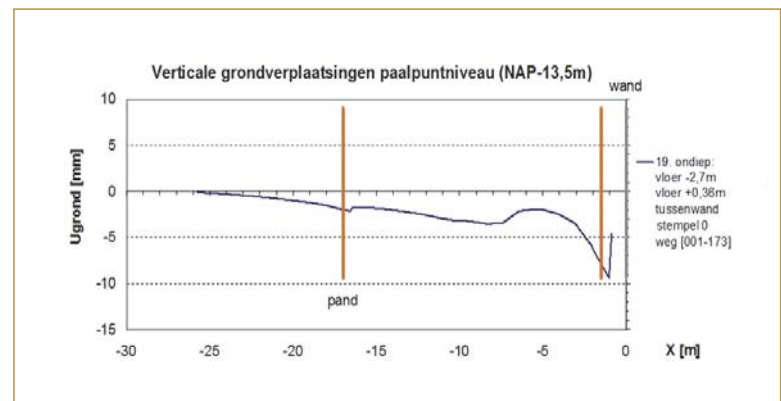
Figuur 10 – Verticale grondverplaatsing op paalpuntniveau dsn c-c na maatgevende bouwfase.

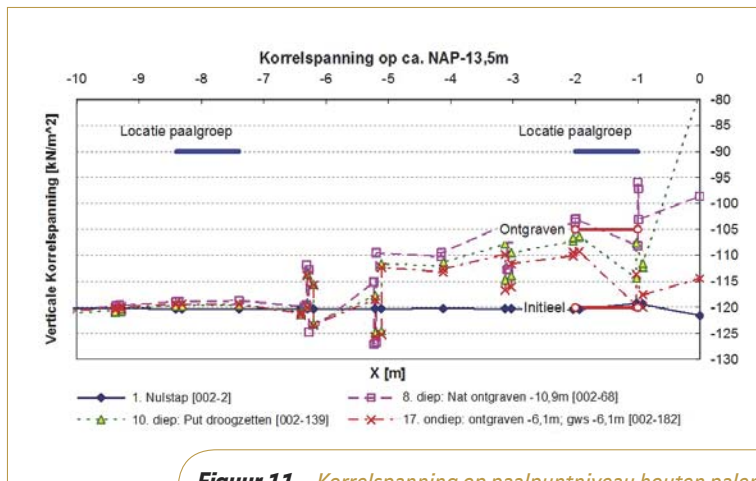
Figuur 11 – Korrelspanning op paalpuntniveau houten palen.

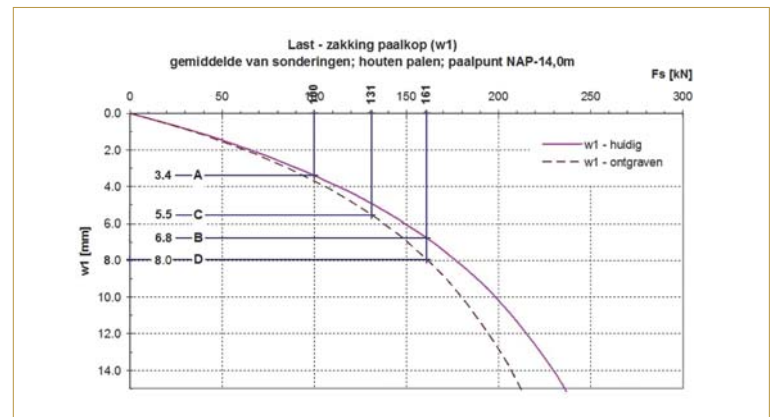
Figuur 12 – Last-zakkingcurve paalkop houten paal voor gemiddelde van de sonderingen.

Figuur 12 toelichting: Overzicht zakkingen houten palen gemiddelde van sonderingen

Toestand	Onderdeel	w_1 [mm]
A	Huidige situatie zonder negatieve kleeft	3.4
B	Huidige situatie met negatieve kleeft	6.8
C	Na ontgraven met gereduceerde negatieve kleeft	5.5
D	Na ontgraven met oude maximale negatieve kleeft	7.9
		Δw_1
A --> C	Zakking door maaiveld-zakking (negatieve kleeft) en conusreductie (ontgraven)	2.2
B --> D	Zakking door conusreductie (ontgraven)	1.2

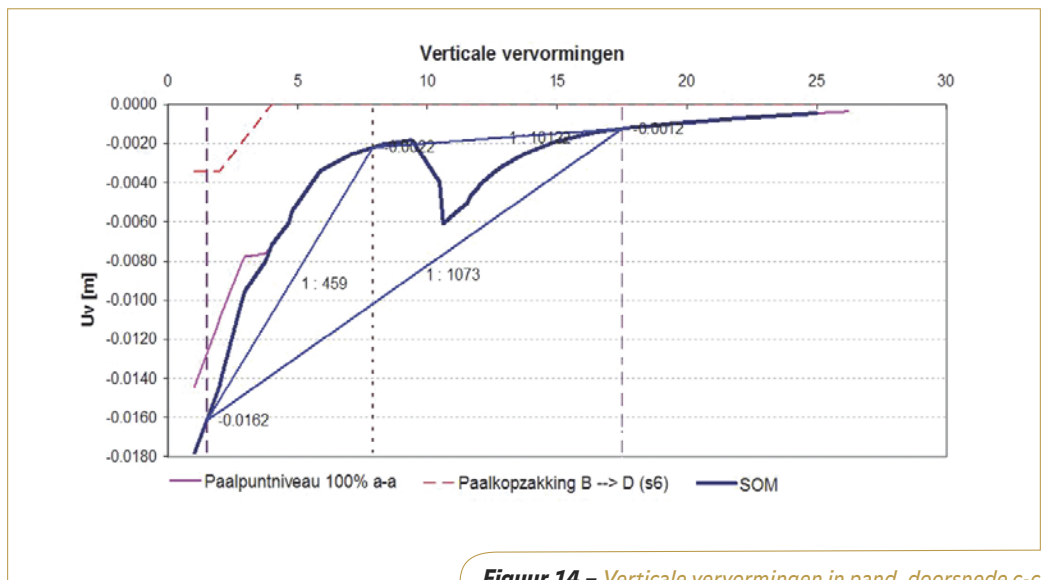
Figuur 14 – Verticale vervormingen in pand, doorsnede c-c.

Figuur 14 toelichting: Resultaten schadepredictie doorsnede c-c.

$U_{v,voor}$ [m]	L/Hβ	Eh	Δ/L	ε _{tot}	Schadeklasse
-0.0113	1 : 1605	0.066%	0.0002	0.00088	Slight (lichte esthetische schade)

Ter illustratie zijn in figuur 14 de verticale vervormingen in het pand weergegeven. De figuur bevat de afzonderlijke verplaatsingslijnen en de gesommeerde lijn. De resultaten van de schadepredictie zijn in de bijbehorende tabel. Er is kans op lichte esthetische schade.
